ANNEXE 2  
Analyse des munitions

## Etude raisonnée des munitions trouvées sur les lieux de l'accident

(réalisée par Gilles Sigro, armurier « l'atelier st Etienne » 27 Avenue du cimetière 31500 Toulouse).

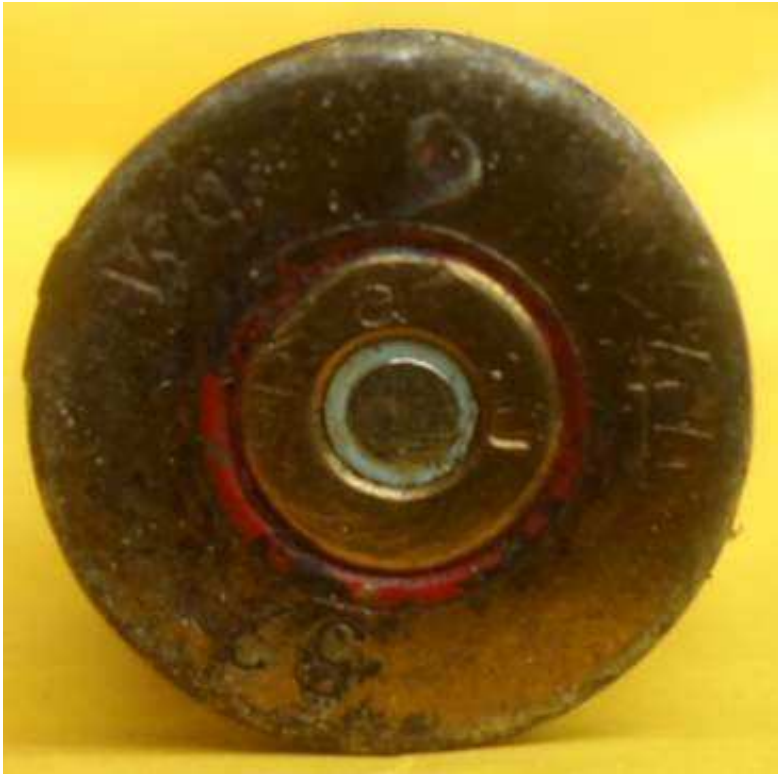
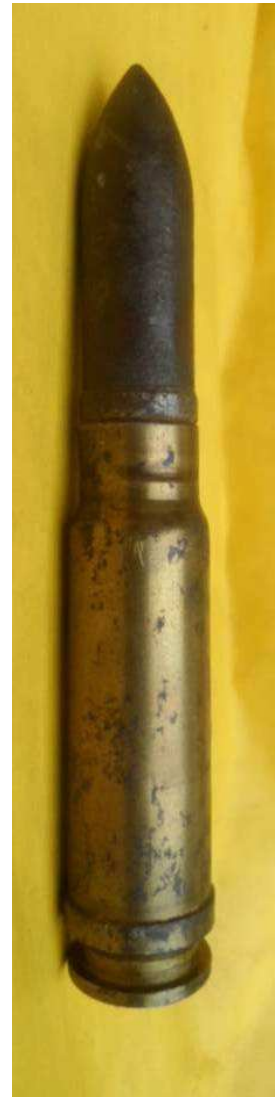
Cartouche perforante traceuse à amorçage électrique calibre 13x64 mm *Rheinmetall-Borsig* pour mitrailleuse MG 131 retrouvée dans les années 60 par Mr Cazalet de Gourdan-Polignan sur les lieux du crash du 6N+HR, cet exemplaire à manifestement échappé au feu, l'ogive est à peine dessertie par le choc, cette cartouche est montée sur un douille en acier laqué vert et fait partie du 52eme lot construit en 1944 par l'usine siglée par le *Waffen Amt* sous le code secret "wg" (combinat industriel *Hugo Schneider A.G. usine d'Altenbourg*).

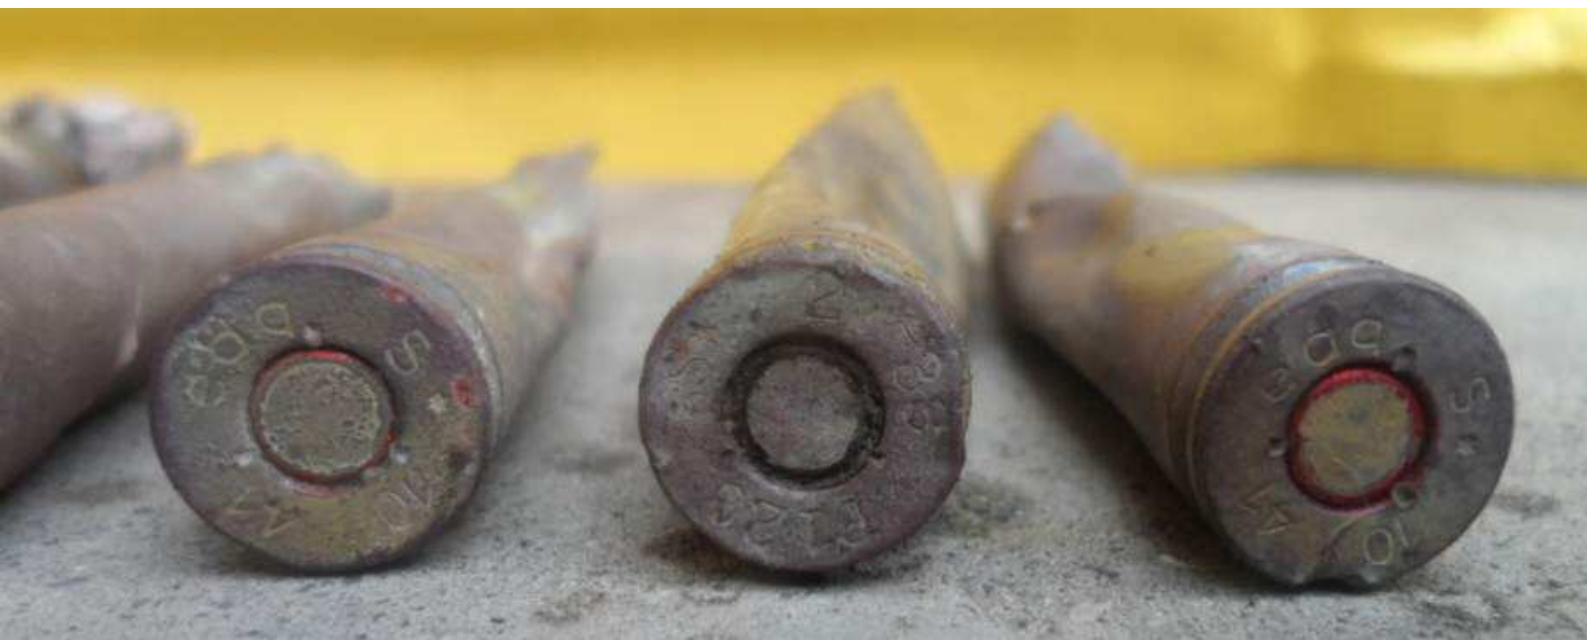
Cartouches de calibre 7,92x57 communes aux mitrailleuses MG 15 et MG 181 embarquées, les amorces ne sont pas percutées, la plupart des ogives sont absentes car lors de l'impact, les ogives se sont desserties (Si les cartouches avaient brûlé, les amorces auraient été éjectées de leur logement) ;

On retrouve ici grâce au code couleur des joints d'amorçage le type de projectiles que portaient les douilles:

-Un anneau rouge indique la présence d'un projectile perforant (*S.M.K* ogives perforantes, ou *S.M.K. l'Spur* ogives perforantes traceuses ou *S.M.K.G. l'spur* perforantes traceuses de nuit) ;-Un anneau d'amorçage noir signale une ogive contenant une composition incendiaire au phosphore blanc doublée d'un noyau perforant (*P.M.K*) ;

Il est intéressant de constater que comme toujours, l'aviation privilégie l'emploi d'étuis en laiton pour ses armes de bord à cause de leur plus grande fiabilité aux conditions extrême de température.

En 1944 vu la pénurie de matériaux stratégiques comme le cuivre, la grande majorité des étuis sont en acier laqué vert, mais pour des armes embarquées il est impossible à l'équipage de remettre en état de tir une arme enrayée sans la présence physique d'un membre de l'équipage, et souvent ces armes sont d'un accès difficile voir impossible en vol d'où l'emploi privilégié d'étuis laiton plus fiable et moins sujet au collage dans les chambres à cause du gel est préconisé. On observera que les étuis des cartouches incendiaires présentes sur l'épave de ce DO 217 K3 sont de fabrication précoce (1936 à 1938 majoritairement) les perforantes ou les perforantes traceuses qui panachent les bandes ont-elles été fabriquées au milieu de la guerre, vers 1941 ou 1942.

On ne trouve que des cartouches traceuses perforantes de nuit et des perforants incendiaires parmi les étuis observés, cette configuration typique aviation donnait une puissance accrue aux mitrailleuses légères de bord.

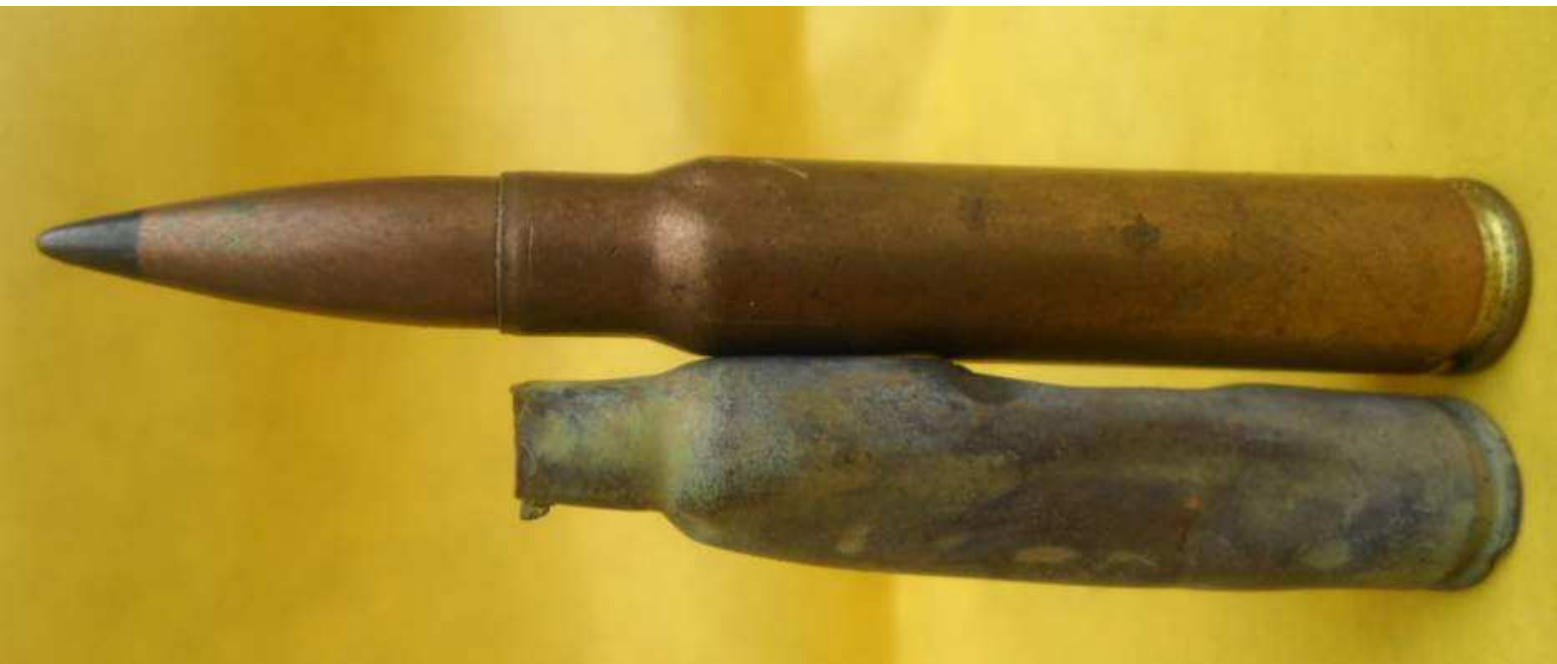
Cartouche 7,92x57 *S.M.K.G L'spur* (Perforante traceuse de nuit) reconnaissable à sa pointe noircie sur 5mm au lieu de 10mm pour les traceuses de jour.

Spécifique pour les vols de nuit de la Luftwaffe afin que les faisceaux de projectiles traceurs évitent d'être trop visibles depuis le sol pour la discrétion des missions.

La douille déformée provient de l'épave du DO 217 K 3 du mont Sacon, la similitude des marquages des culots entre notre exemplaire issu de notre collection de référence et celle de l'étui de l'épave permet d'identifier à coup sur la fonction anti-aérienne de notre cartouche. Leur présence en grand nombre à bord de l'avion indique que le vol s'est déroulé sans tentative d'interception par la chasse alliée.

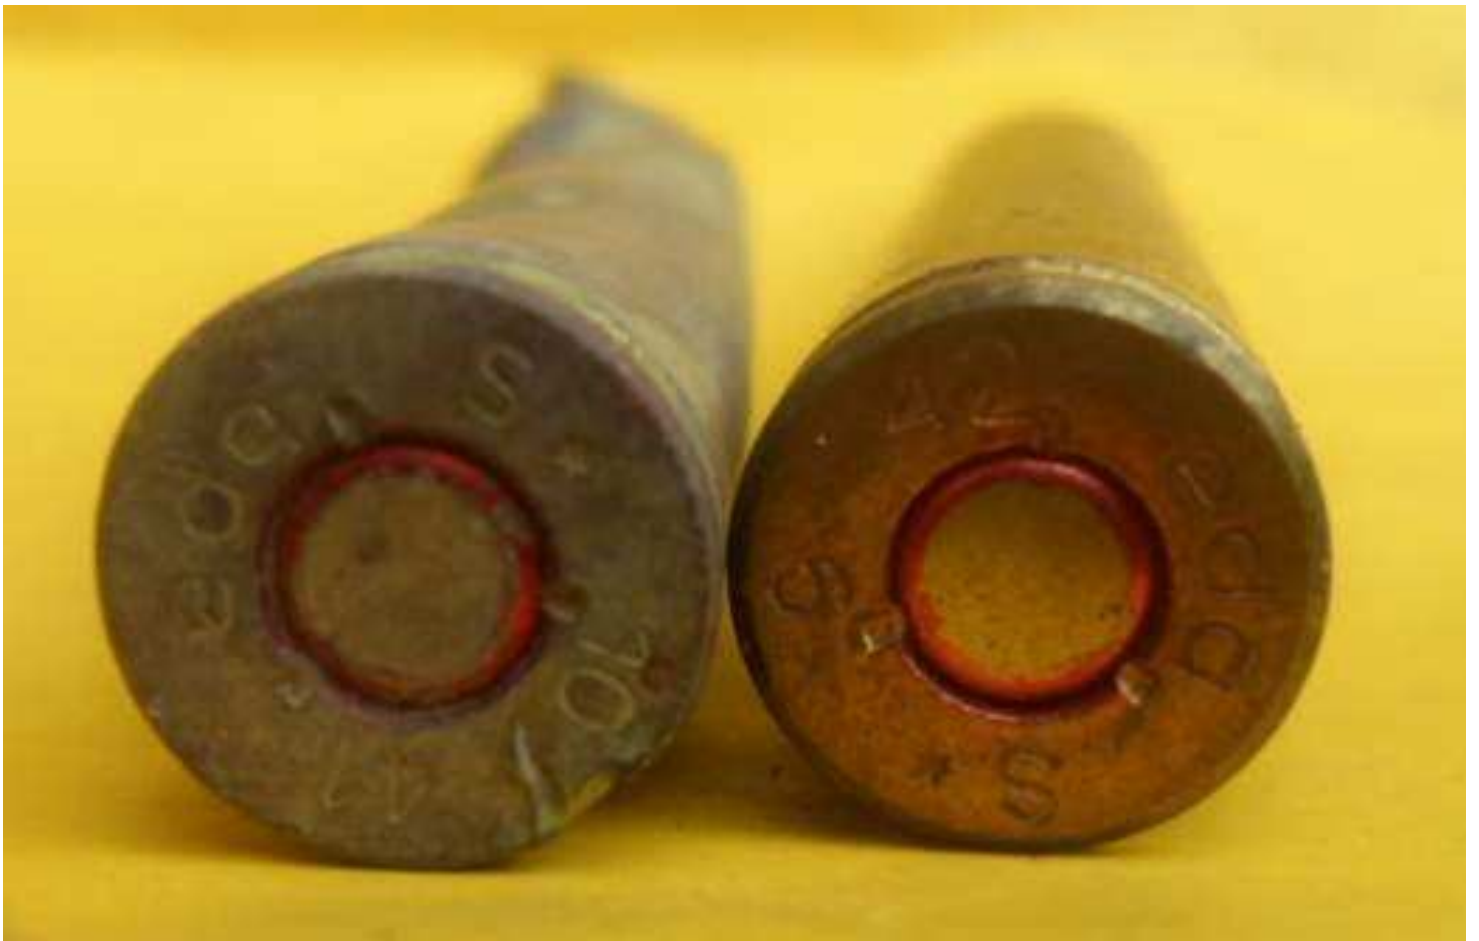
A gauche marquage de l'étui de l'épave, à droite marquage de la cartouche de référence

« edq » code secret de l'usine *D.W.M. de Lübeck-Schulstrup*.

« S » Etui en laiton

« 41 » pour l'étui de gauche « 42 » pour l'étui de droite : année de fabrication

L'autre chiffre indique le lot de fabrication. Les vernis de joint d'amorçage ont résistés au feu et à 70 ans passés sous terre !!!

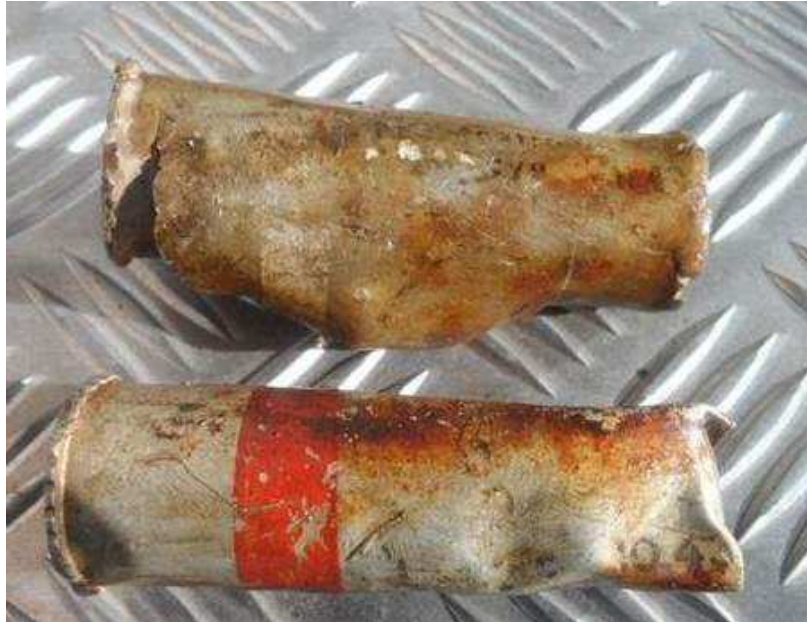
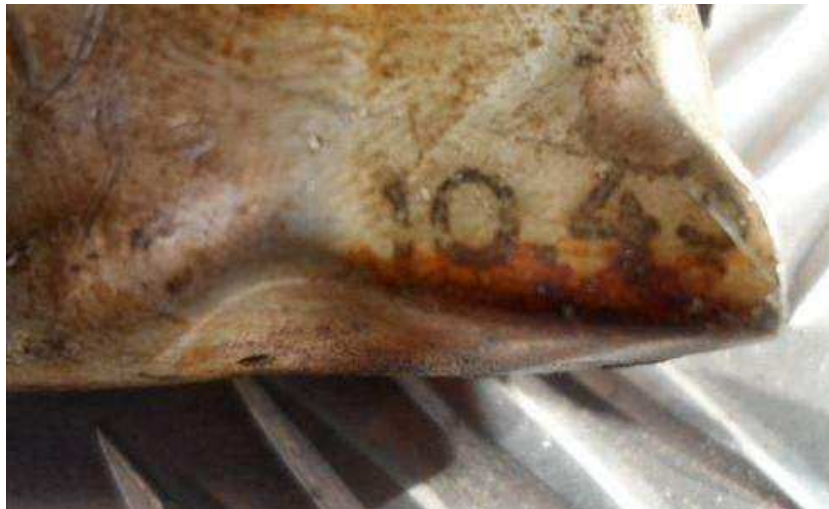
## Cartouches pour pistolet signalisateur.

Deux fusées calibre 4 pour lance fusée de signalisation, une à étoile blanche, une à étoile rouge, elles servaient à communiquer avec la tour de contrôle en cas de panne de radio, elles étaient assez souvent portées dans une poche cargo-cartouchière fixée sur la jambe gauche de la combinaison de vol avec le pistolet lance fusée !! La fusée rouge porte la date de péremption octobre 43 !! (Elles étaient donc périmées en Juin 44 !) Elles ont été fortement déformée par l'impact contre la montagne mais n'ont pas explosé ni brûlé (elles ont probablement été éjectées loin de la zone incendiée).

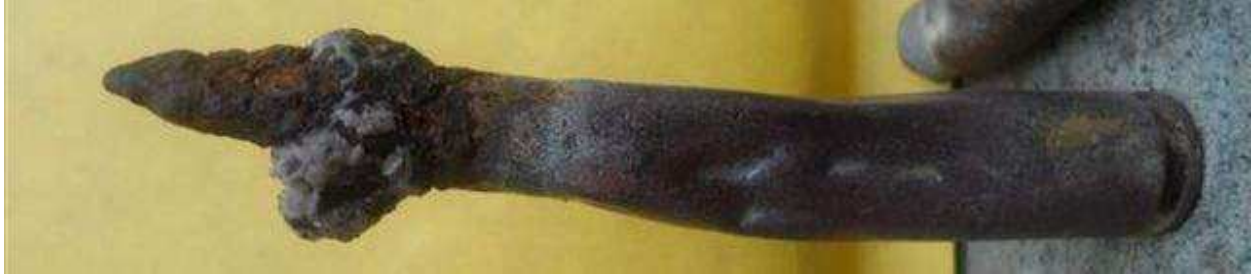
*Autopsie d'une cartouche de calibre 7,92x57 perforante-incendiaire ((P.M.K.)  
(Phosphoren Mit Kern))!*

L'examen raisonné de cette cartouche est riche d'enseignement, tout d'abord on constate que la cartouche fortement déformée est encore chargée, donc on peut en conclure qu'elle a été immédiatement éloignée de la zone d'incendie.

On remarque immédiatement aussi un détail plus original, la composition incendiaire de phosphore blanc a pu s'échapper de la base de l'ogive ou elle était contenue et se trouve présente sous forme d'une boursouffure de matière désormais inerte blanche.

Le phosphore blanc ayant pour propriété de brûler au contact de l'air, il est surprenant que la chaleur de la combustion de ce dernier n'ait pas communiqué sa chaleur à la charge propulsive contenue dans la douille, on peut presque certainement affirmer que la cartouche était enfouie sous terre, et que cette dernière a agi comme isolant. Une chaleur de 75 degrés Celsius est en effet nécessaire pour enflammer spontanément de la nitrocellulose.

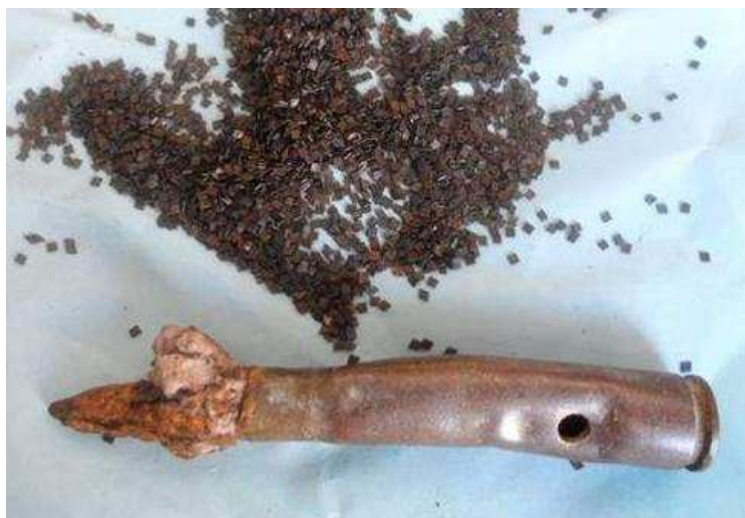
La logique aurait voulu que nous ayons affaire à une cartouche type P.M.K. V. la lettre V dans la dénomination indique un chargement de la cartouche avec du *Nitropenta* poudre propulsive se présentant sous forme de bâtonnets cylindrique noir, hors en perçant la cartouche nous découvrons une charge classique de nitrocellulose sous forme de grains carrés! Les cartouches "V" destinées aux mitrailleuses étaient toujours chargées au nitropenta cette dernière poudre développant une pression de 30 pour cent supérieure à la poudre destinée aux armes non automatiques. Les armuriers de la base aérienne de Toulouse Franczal abritant la KG 100 semblaient avoir subi des pénuries d'approvisionnement en cartouches "V" pour être contraint d'alimenter les bandes avec des cartouches moins compatibles avec le fonctionnement des MG 15 et MG 181.

La poudre récupérée dans la cartouche s'est facilement enflammée et n'était pas gâtée par son long séjour sous terre.

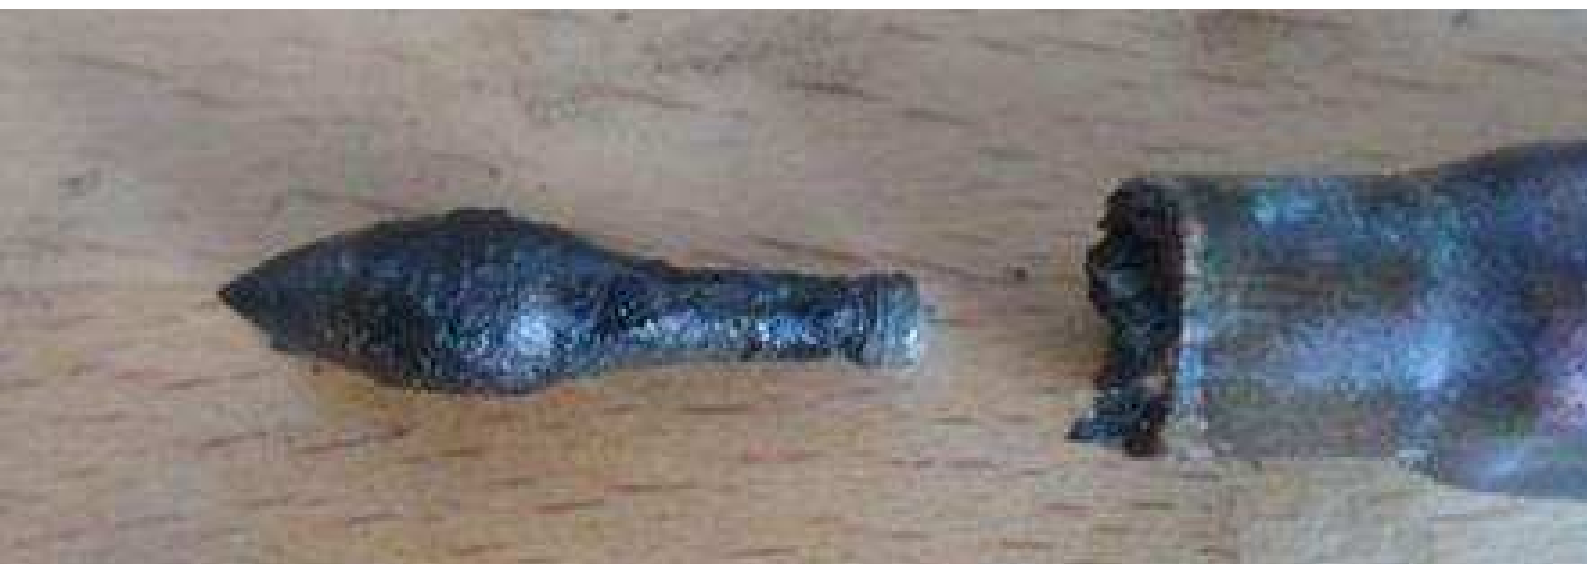
En procédant au démontage de l'ogive rendu possible par la combustion de la charge de phosphore blanc, j'ai pu récupérer le noyau perforant spécifique des cartouches P.M.K. confirmant ainsi ce que la présence d'un anneau d'amorçage noir sur la douille encore visible malgré les outrages du temps laissait supposer;

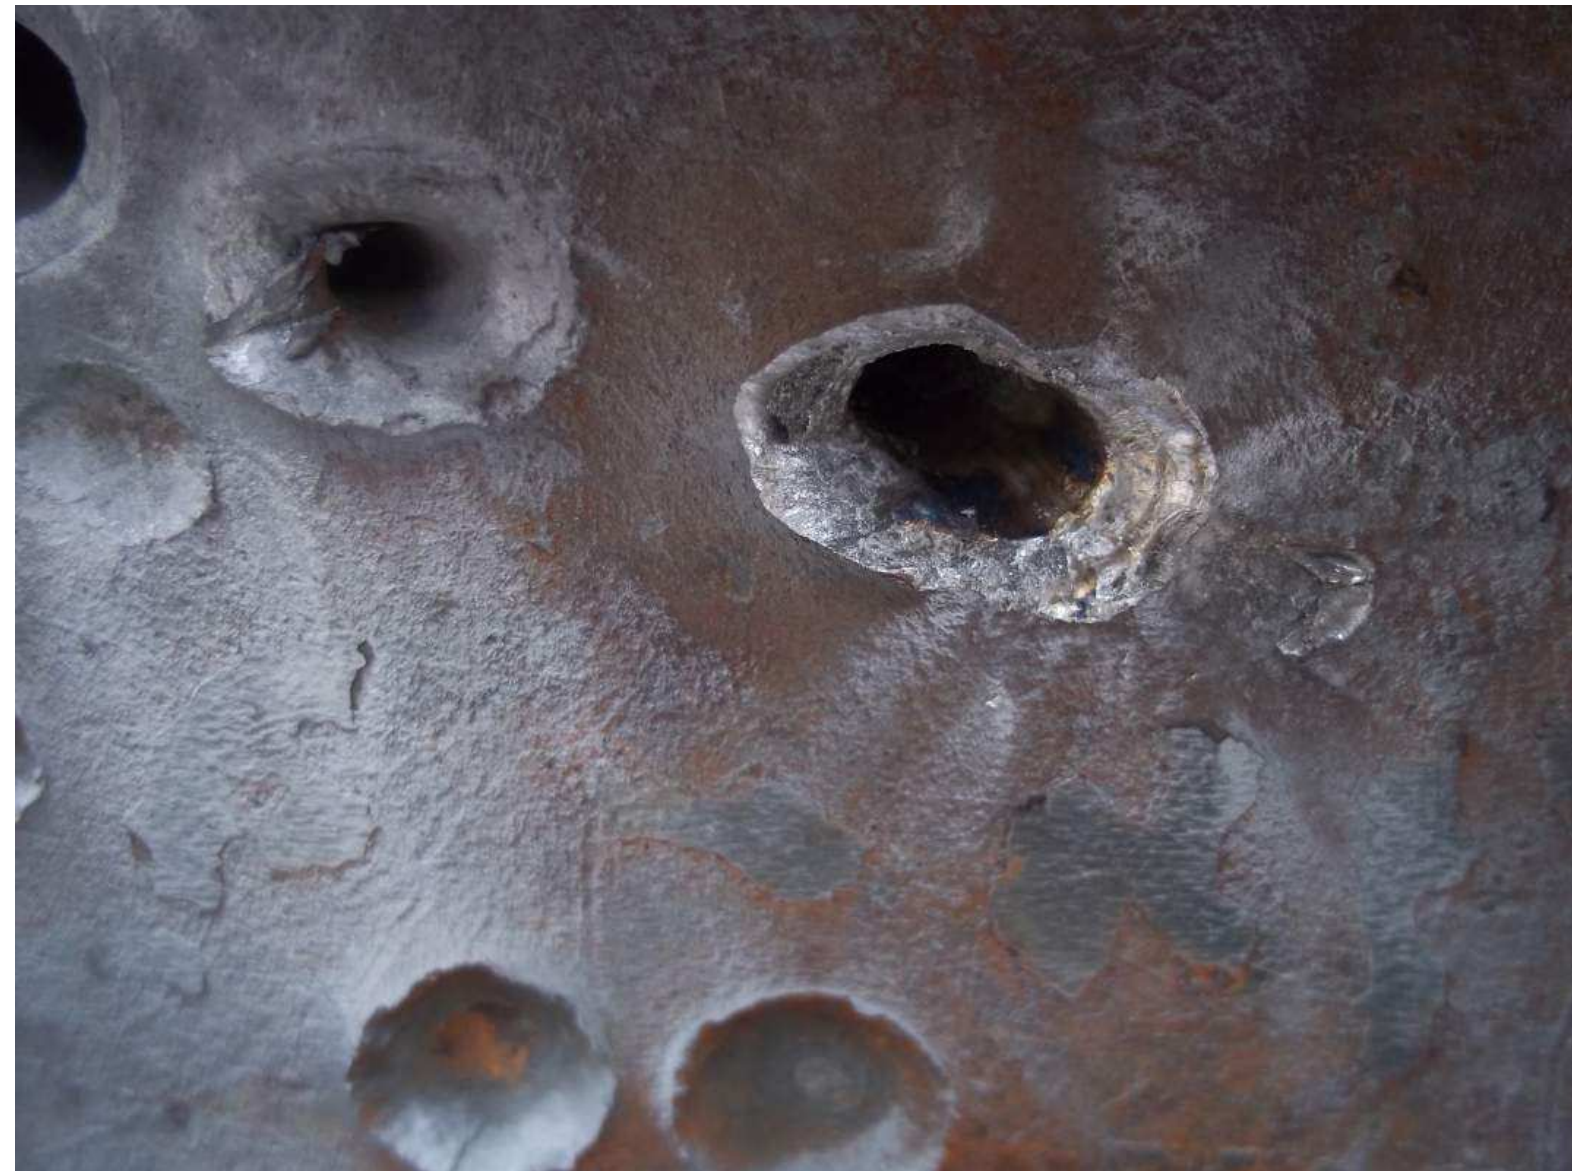
Tir à 100 mètres avec des cartouches de 7,92 X57 perforantes sur un pied de rail SNCF, l'ogive se vaporise à l'impact, et le noyau entame profondément l'acier, effet dévastateur assuré dans un moteur d'avion. Le démontage d'une ogive perforante (S.M.K.) récupérée sur le lieu de l'accident à fait apparaître un noyau en acier trempé, (le Tungstène espagnol (*Wolfram*) étant désormais réservé à la fabrication d'obus antichar.)

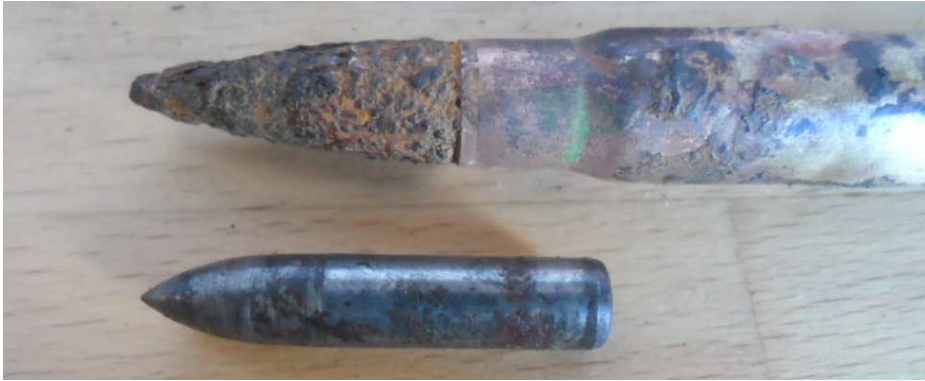
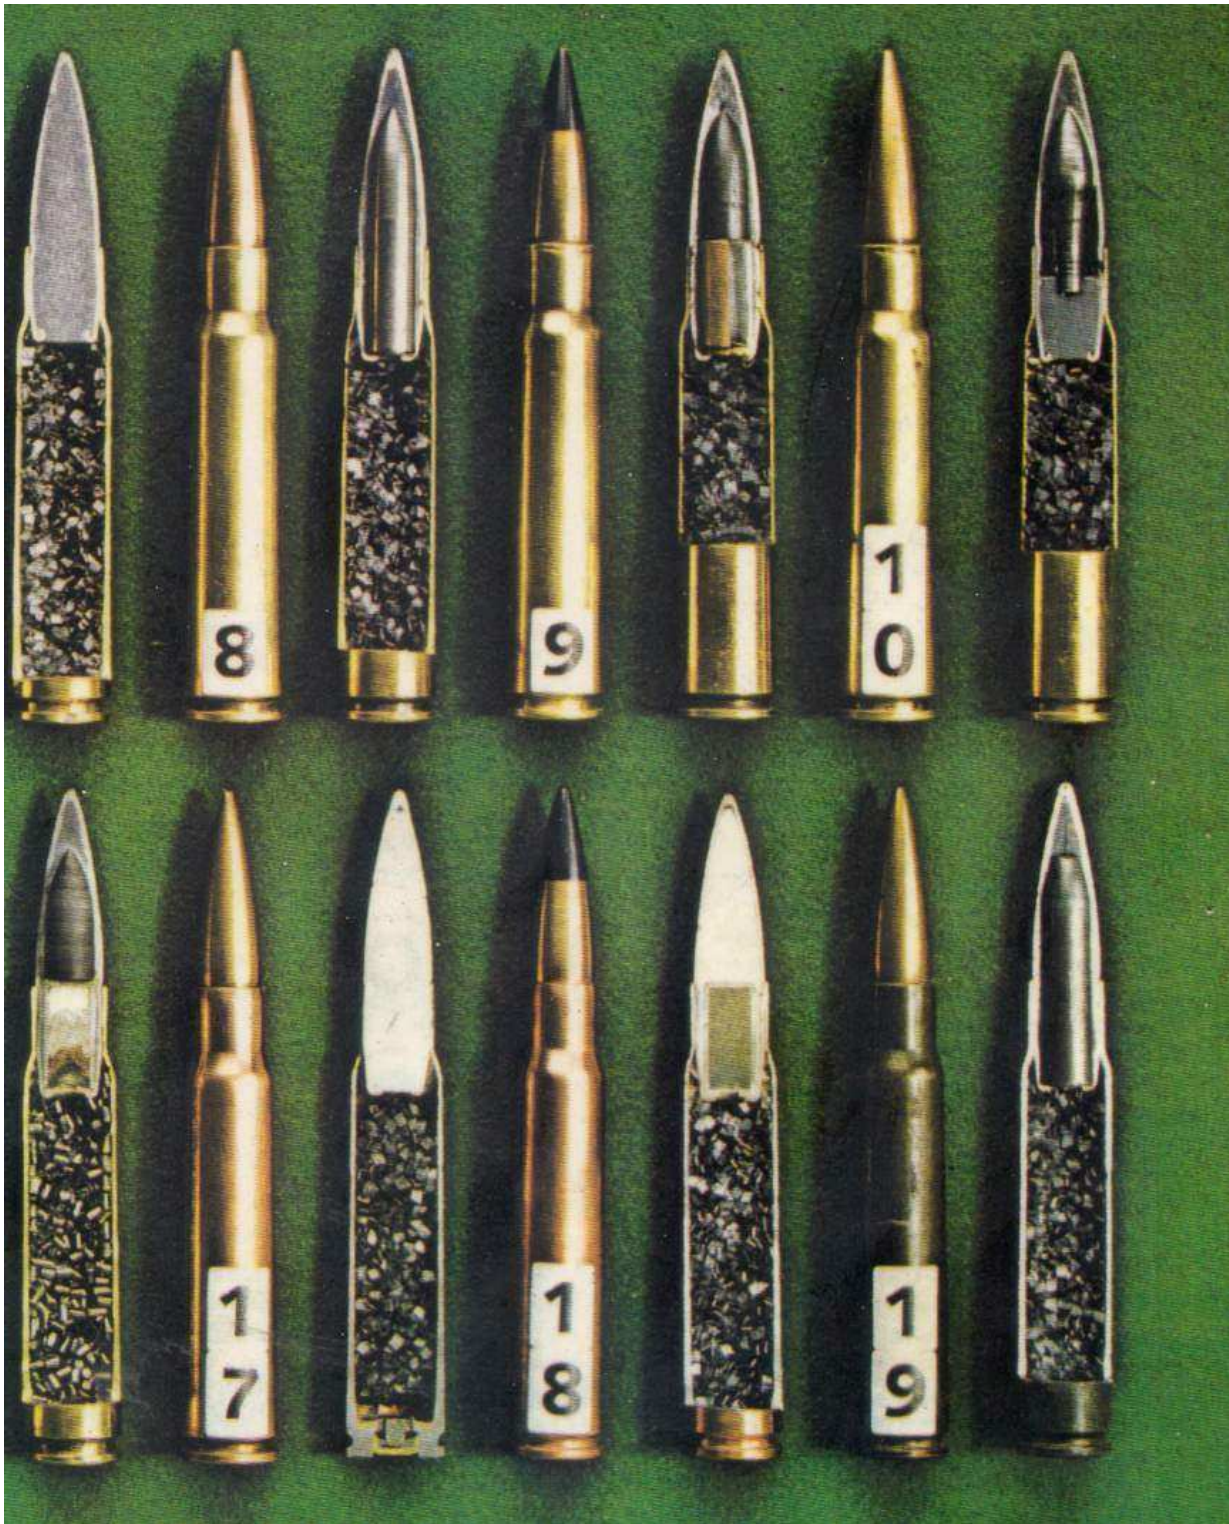
La cartouche démontée apparaît sous la référence 8 dans le tableau ci-dessous.

La section numéro 10 permet de comprendre l'organisation interne des éléments constituant une ogive de 7,92x57 type P.M.K., la forme du noyau en forme de bulbe permet de loger la charge de Phosphore autour du pédoncule basal. Nous pouvons remarquer le chargement en *nitropenta* de la cartouche en bas à gauche du tableau. Référence 8 coupe d'une cartouche perforante, en référence 9 coupe d'une perforante-traceuse.
